## **ЗАКЛЮЧЕНИЕ СПЕЦИАЛИСТА № АБ 23/224-СТЭ**

1. Какова степень текущего физического износа конструкций водонапорной башни по адресу: Ленинградская область, Всеволожский район, Юкковское сельское поселение, территория СНТ Выборжец?
2. Каковы рекомендации по дальнейшей эксплуатации обследуемой водонапорной башни?

Объект исследования – водонапорная башня, расположенная по адресу: Ленинградская область, Всеволожский район, Юкковское сельское поселение, территория СНТ Выборжец.

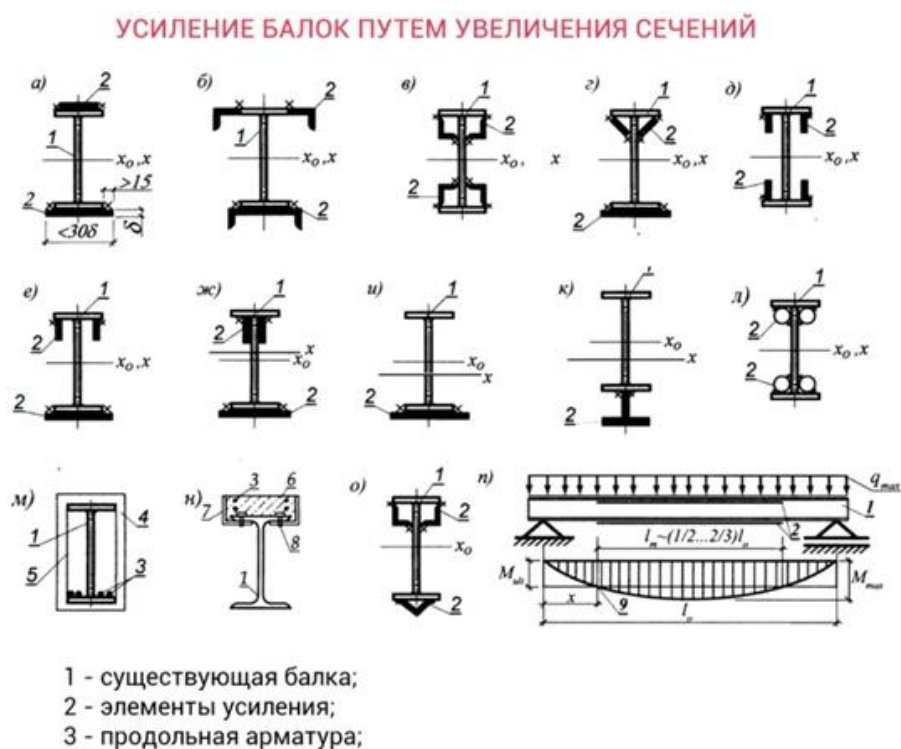
Рис. №1. Схема усиления балок.

- металлические конструкции несущего каркаса сооружения имеют дефекты в виде нарушения целостности красочного слоя. Верхние полки двутавров верхней площадки башни (на которые осуществляется опирание баков) имеют признаки высокой степени физического износа, выраженные в наличии выраженных очагов коррозии. Зафиксировано уменьшение толщины полки до значений 5,5-5 мм от первоначального 8 мм или до 38% от первоначального.

Проведен проверочный расчет дефектных двутавровых балок на прочность по нормальным напряжениям и по касательным напряжениям. По результатам расчетов установлено, что прочность по нормальным напряжениями снизилась по отношению к первоначальной с 148,28 МПа до 109,4 МПа и на момент исследования имеет запас 32,9%. Прочность по касательным напряжениями снизилась по отношению к первоначальной с 19,02 МПа до 18,61 МПа и на момент исследования имеет запас 51,4%. Устойчивость стенок и полки обеспечена. Прогиб балок осмотром не установлен, следовательно выполняется условие на предельный прогиб

Таким образом, по результатам исследования установлено, что физический износ верхнего пояса обвязки двутавровых балок верхней площадки водонапорной башни составляет до **38%** за счет коррозионных повреждений верхних полок двутавров.

Исходя из результатов осмотра специалистом установлено, что обследуемые конструкции несущих конструкций верхней обвязки водонапорной башни имеют дефекты и повреждения, приведшие к некоторому снижению несущей способности, но отсутствует опасность внезапного разрушения и функционирование конструкции возможно при контроле ее состояния, продолжительности и условий эксплуатации. В соответствии с СП 13-102-2003 обследуемые конструкции водонапорной башни на момент осмотра находятся в ограниченно-работоспособном техническом состоянии.

Дефектные конструкции верхнего пояса двутавровой обвязки следует усилить путем установки накладок и/или иных элементов усиления (см. рис. №1).

Выбор конкретной модели усиления осуществляется на этапе проектирования, исходя из технических особенностей монтажа.
